CLIENTE:
CPH – COMPANHIA DE PORTOS E HIDROVIAS DO ESTADO DO PARÁ

TÍTULO:
CADERNO TÉCNICO DE ARQUITETURA

OBJETO :
TERMINAL HIDROVIÁRIO DO MUNICÍPIO DE MONTE ALEGRE

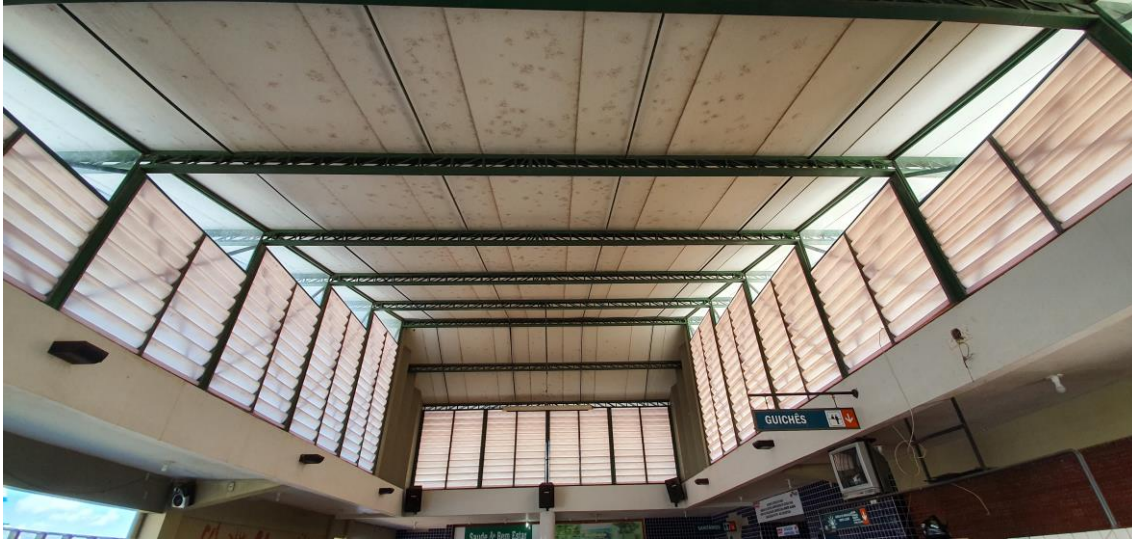
O fechamento superior mais importante do terminal hidroviário é em telha térmica panisol de 30cm pré pintada branca existente que necessita internamente de uma limpeza e manutenção de manchas de umidade. Em caso de necessidade, pode ser lixada e repintada.

Figura 1 – Cobertura e Sheds que deverão receber trabalho de limpeza.

Esse acabamento interno é acompanhado por sheds, que permitem a entrada de uma iluminação zenital. Neste elemento é necessário também uma limpeza profunda com água e detergente neutro. (Figura 1)
